# 史跡玉川上水整備活用計画 (改定版)

～江戸の史跡を守り 未来へつなぐ～

令和7(2025)年1月

東京都水道局

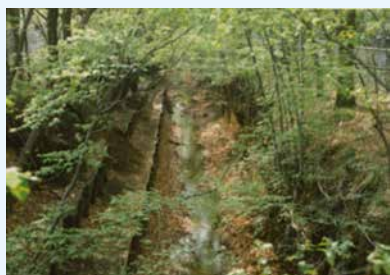
昭和40年に淀橋浄水場が廃止されたことで小平監視所から下流は原水導水路としての機能が失われ、通水も途絶えましたが、昭和61年に清流復活事業が実施された後は、東京都下水道局多摩川上流水再生センターの高度処理水が流れるようになりました。

<通水が途絶えた後の水路>

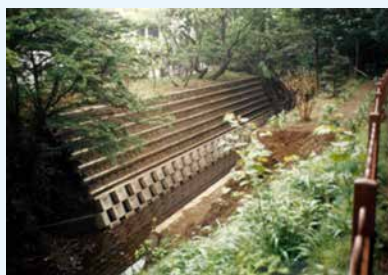
<昭和59年度 清流復活事業に伴う整備後の水路>

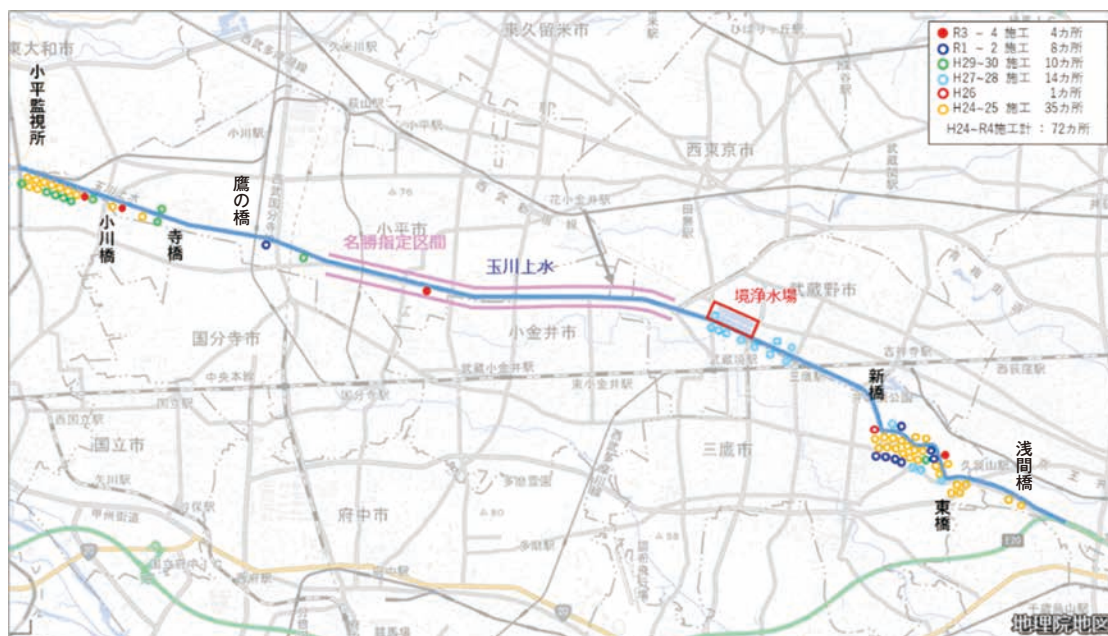
図－2 平成22年度から令和4年度までの法面保護工施行実績（箇所図）

このため、水路及び法面の保全を目的に、樹木対策として、法面及び法肩の崩落に伴い倒伏するおそれの高い樹木<sup>※11</sup>の伐採やせん定を実施してきました。また、法面保護工として、素掘り開渠としての遺構の景観を保存し、かつ、水路及び法面の安定化を図る工法である木柵工や連続繊維補強土工等を採用し、対策を実施してきました。加えて、雨水対策として、一部の緑道に止水板や雨水排水設備を設置しました。

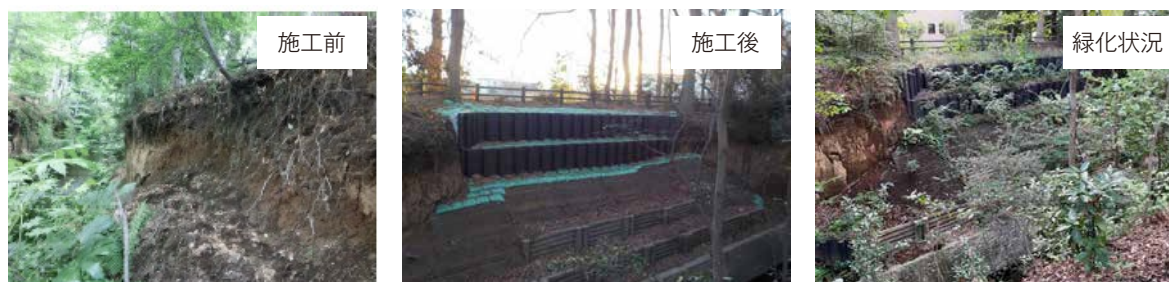
写真－１ 法面保護工実績

＜木柵工による法面保護工実績：西中島橋下流（右岸）＞

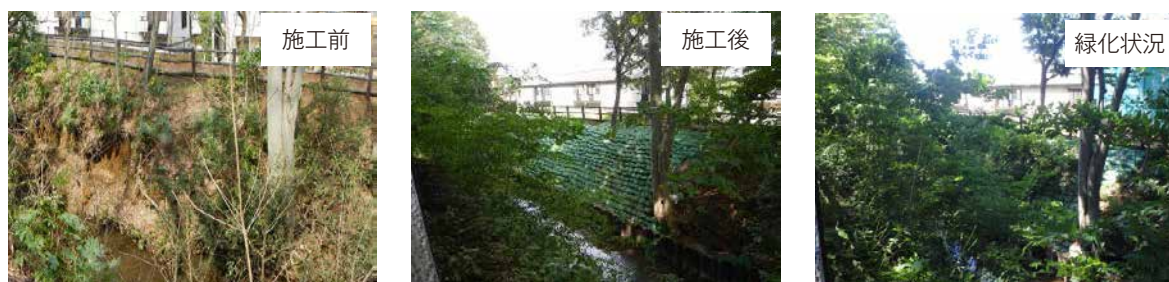
＜連続繊維補強土工による法面保護工実績：井の頭橋上流（左岸）＞

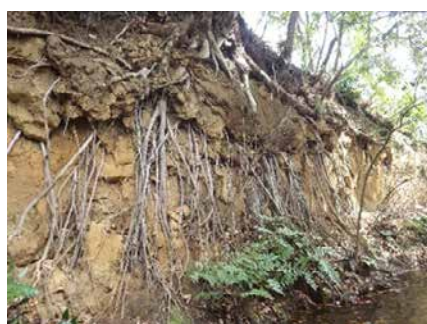
写真－２ 法面崩落及び護岸破損箇所の例

また、令和４年度に当局が実施した調査では、法面や法肩に生育する樹木の根系発達が要因と考えられる法面の形状変化（表層土の亀裂や崩落）が発生しているほか、既設の護岸が破損している箇所も確認されています。

＜根系発達による表層の崩落＞

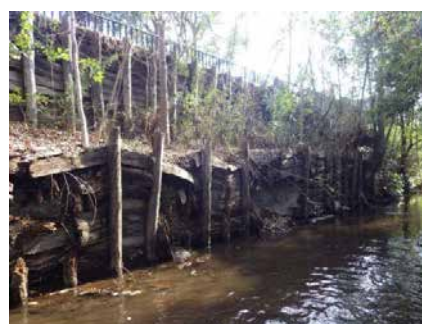
＜既設護岸（木柵）の破損＞

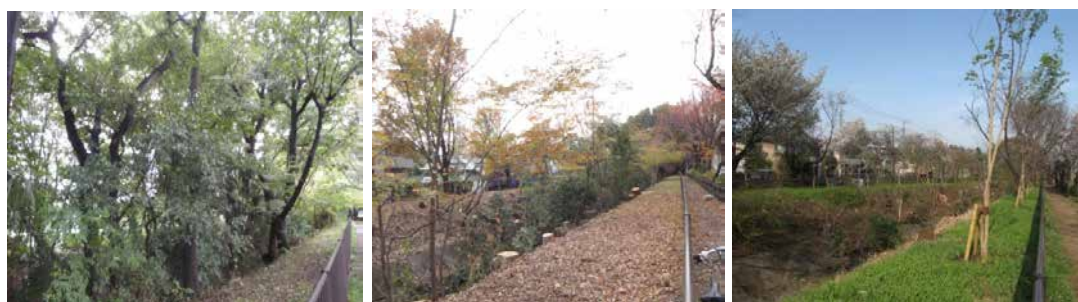
写真－3 モデル区間の整備

＜補植整備前＞

＜被圧する樹木の伐採＞

＜ヤマザクラの補植＞

モデル区間では、当局がヤマザクラを被圧する樹木のせん定及び伐採を行った上で補植適地を提供し、名勝「小金井（サクラ）」を管理している東京都教育庁、地元自治体等がヤマザクラの苗木の補植を行いました。

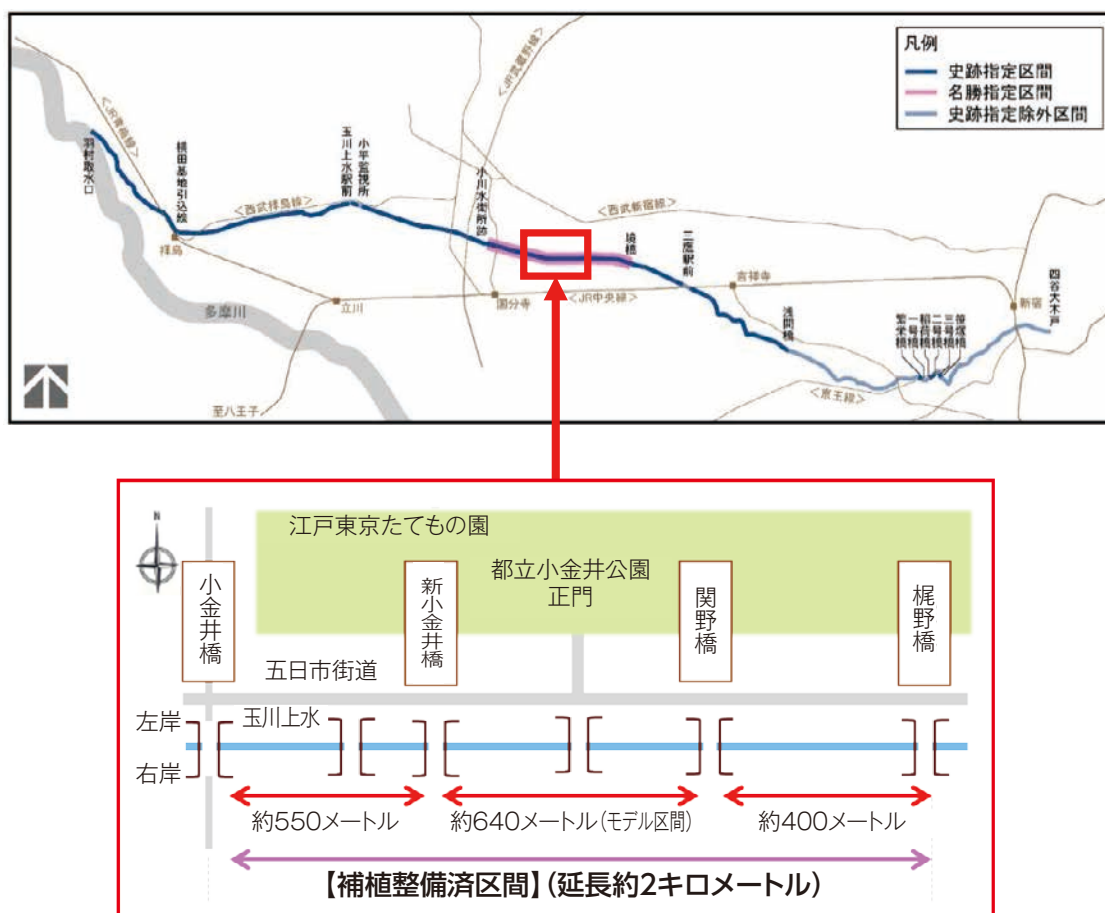
図－3 補植整備済区間位置図

現在、小金井橋から梶野橋までの約2キロメートルの区間（以下「補植整備済区間」という。）では、ヤマザクラは全体的に良好に成長しており、特に、平成22年度から24年度にかけて整備を行ったモデル区間では、補植から10年以上が経過し、ヤマザクラ並木が順調に形成されています。

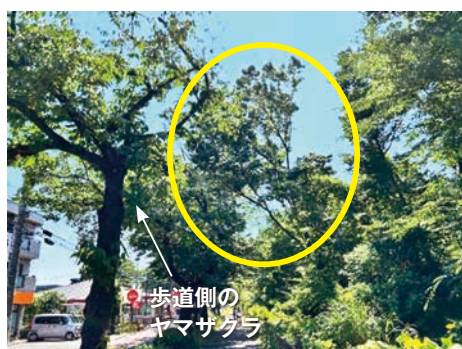
#### 写真－5 ヤマザクラを被圧する樹木

歩道側の  
ヤマザクラ

＜高木による被圧＞

一方、補植整備済区間を除いたその他の名勝区間では、ケヤキ等の高木の繁茂が既存のヤマザクラの生育環境に影響を及ぼすと考えられることから、こうした樹木の管理が求められています。

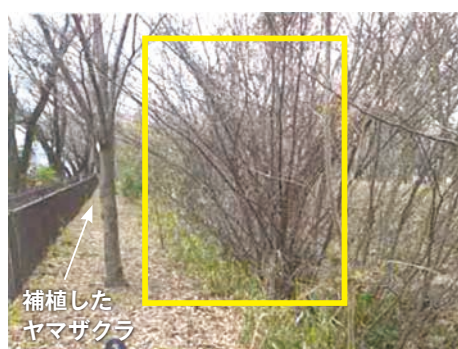
補植した  
ヤマザクラ

＜伐採木の萌芽による再被圧＞

しかし、ヤマザクラを被圧する樹木の除去後に被圧樹木の切り株から発生した萌芽は、早い場合では2～3年で補植したヤマザクラの高さを超えて成長し、再び被圧を始めています。そのため、補植整備により形成されたヤマザクラを中心とする並木を適切に維持していくことが求められています。

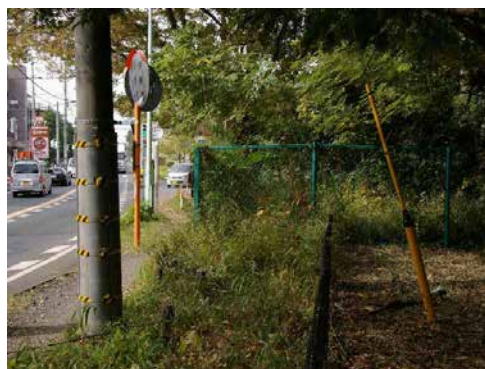
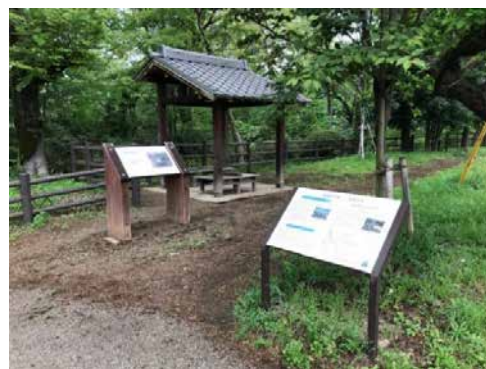
写真－6 安全快適な通行の確保（既設フェンスのセットバックやベンチ等の整備）

（整備前）

（整備後）

<小川水衛所跡（右岸）>

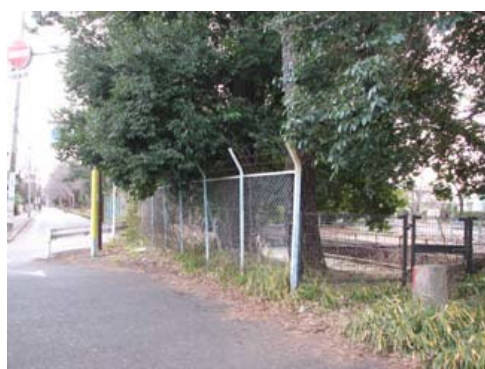
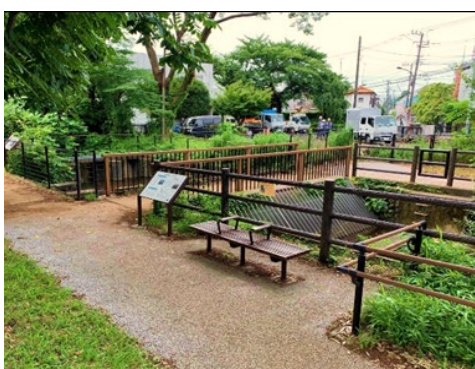
（整備前）

（整備後）

<境水衛所跡（左岸）>

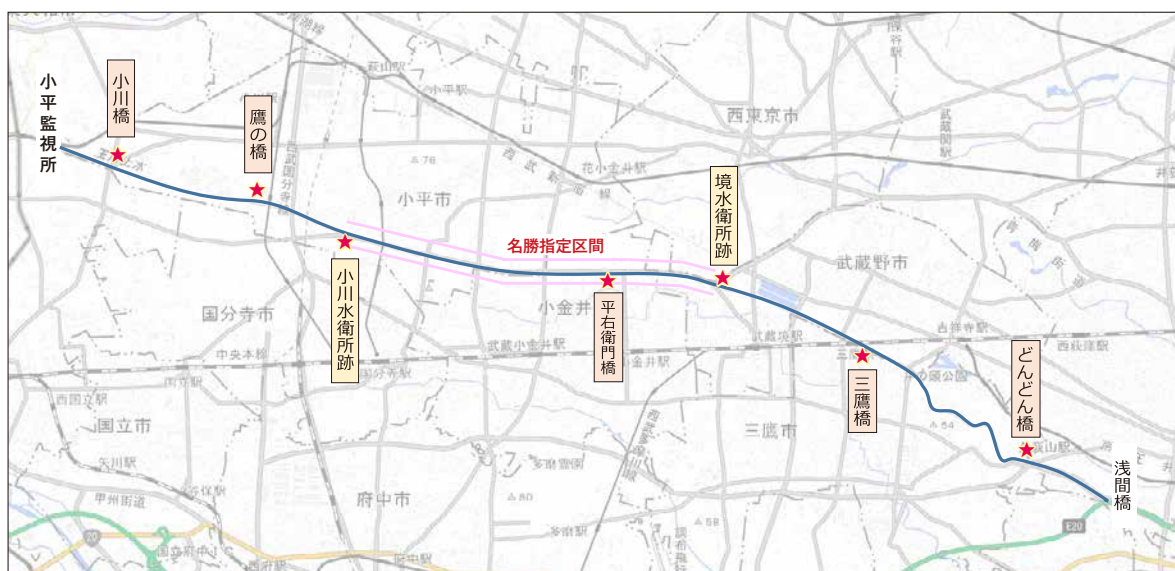
図－4 説明板の設置箇所図

地図出典：地理院タイルに、橋りょう名称、説明板設置箇所等を追記して作成

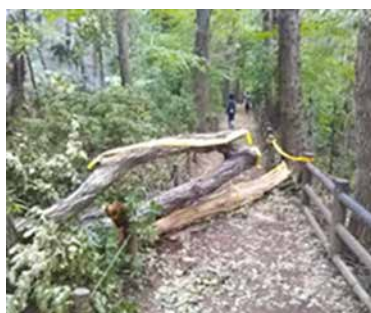
写真-8 台風による倒木被害

樹木の管理については、近年、倒木や枯死被害などの新たな課題が発生しています。特に、平成30年の台風24号では、強風により多くの倒木が発生し、法面に影響を及ぼしただけでなく、倒木に伴う停電の発生や枝折れによる民家の柵の損傷など、多くの被害が発生しました。また、令和2年頃からは、中流部の中でも特にコナラやクヌギの多い小平市域を中心にナラ枯れが確認されるようになり、カシノナガキクイムシ侵入防止等の対策を講じているものの、枯死被害が発生しています。

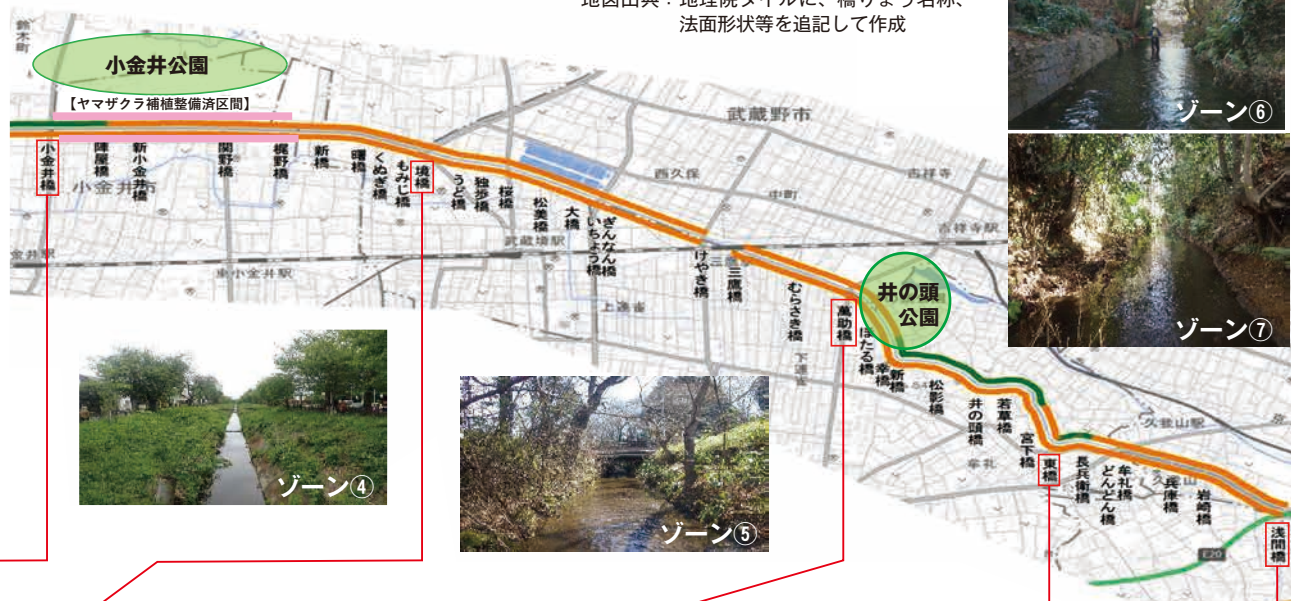
- 直壁状法面
- オーバーハング状法面
- 傾斜状法面

地図出典：地理院タイルに、橋りょう名称、法面形状等を追記して作成

- ア 優先的な対策が必要な箇所への対応  
予防保全の観点から、直壁状及びオーバーハング状の素掘り法面が多く水路が深い区間、並びに法面保護工事の施行歴が多い区間（ゾーン①、②及び⑥）を「優先整備区間」とし、計画的に大径木の管理や法面保護工等の保存整備を行うことで、素掘り開渠の保全に努めていきます。
- イ その他の箇所への対応  
散策路の利用の安全性や周辺の民有地に及ぼす影響の視点から、フェンスと法肩が近接し、法肩部分の浸食が確認された箇所及び既設護岸の部材損傷により護岸の大きな変状が確認された箇所については、優先整備区間外であっても保全の緊急性が高いと判断し、優先して法面保護工事を実施します。

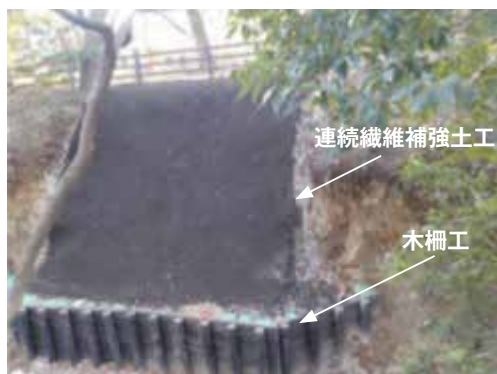
写真-10 法面保護工施行例

素掘り開渠としての遺構の景観を保存し、かつ、法面の安定化を図る工法として、これまでの施工実績を踏まえ、木柵工、連続繊維補強土工等による対策を実施します。あわせて、周辺の緑との調和を図るため、必要に応じて法面の植生工を実施します。

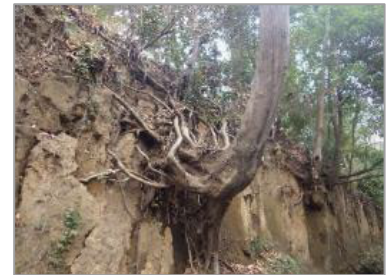
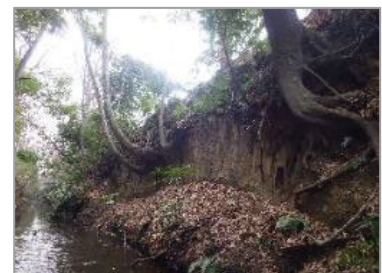
図ー7 伐採対象樹木のイメージ

以下の①及び②を同時に満たす大径木（幹直径50センチメートル以上を目安<sup>※17</sup>）

- ① 周囲の法面が直壁状又はオーバーハング状
- ② 法面に生育(a)、又は幹の中心部が法肩から50センチメートル以内に生育<sup>※18</sup>  
(b)

<直壁状法面に生育 (a) >

<オーバーハング状法面に生育 (a) >

※17 中流部に生育する幹直径50センチメートル以上のケヤキ、コナラ及びクヌギについては、多くが樹高10メートル以上に成長しています。また、これらの樹木では、樹高10メートルでの推定重量は約2トン、樹高20メートルでの推定重量は5～6トンに達することから、成長した樹木が自重を支えられない等により倒伏した場合、法面の大きな崩落を誘引するだけでなく、仮に水路側に倒れたとしても対岸のフェンスまで到達し、広範囲に被害を与える可能性が高いと考えられます。よって、伐採の対象とする樹木の基準を幹直径50センチメートル以上としました。

※18 法肩からの距離については、伐採対象となる樹木の基準を幹直径50センチメートル以上としていることから、水路側に極めて近い位置に生育している範囲として50センチメートルという基準を設定しました。一般的に、樹木の根元直径は幹直径の1.5倍程度とされています。

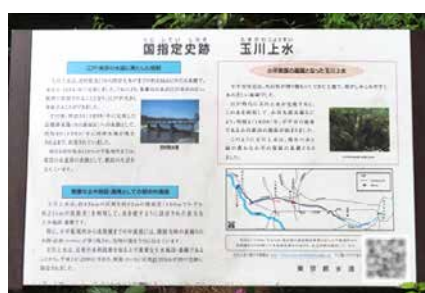
写真－11 二次元コードを活用した説明板のイメージ

＜説明板のイメージ＞

この説明板について、二次元コードを活用してWeb情報にアクセスできるようにすることで充実を図るなど、より多くの方に玉川上水への理解を深めていただけるよう更新をしていきます。

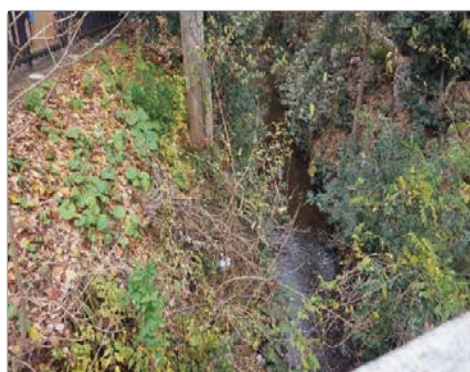
写真－12 橋りょうからの眺望確保の例

（整備前）

（整備後）

玉川上水を来訪した方が水路を眺めながら散策できるように、適切な植生管理を実施して橋りょうからの眺望を確保していくとともに、より多くの方に玉川上水へ来訪していただくきっかけとなるよう、SNS等を活用して玉川上水の四季の様子などを発信していきます。

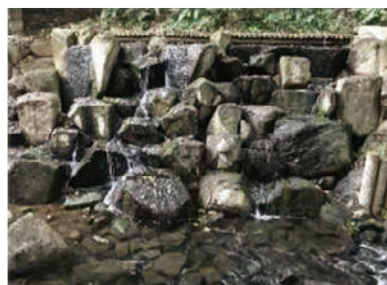
＜清流復活用水の放流口＞  
立川市・小平市

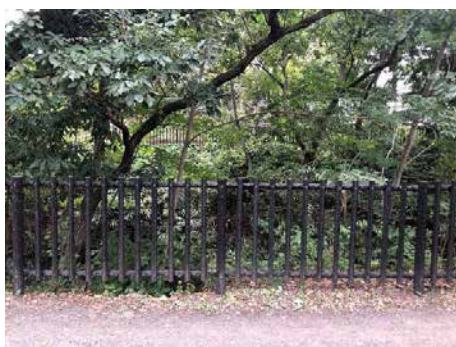
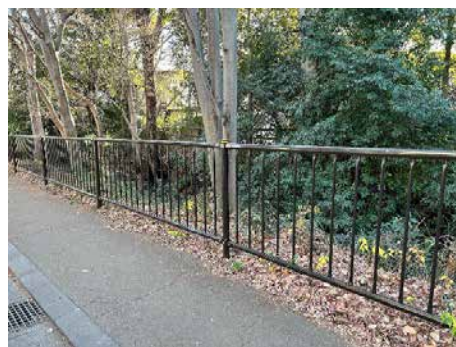
写真－16 道路・緑道沿いのフェンスの例

＜緑道沿いのフェンス＞  
（東橋下流）

＜道路（歩道）沿いのフェンス＞  
（幸橋下流）

- ・ 存在を強調しすぎないシンプルなデザインで、フェンス外側の利用状況（道路や緑道）や周辺地の景観に調和したものとする。
- ・ 素材は、保安施設としての耐久性を維持できるもので、可能な限り自然素材を使用する。
- ・ 存在を強調しすぎない明度及び彩度の低い色彩（道路（車道・歩道）：黒色等、緑道：樹木調の色）とする。
- ・ 利用状況が短区間で変化する場合、通学路沿いで特段の配慮を要する場合など、別途デザインや規格を検討するべきと考えられる場合には、関係機関で協議していくこととする。

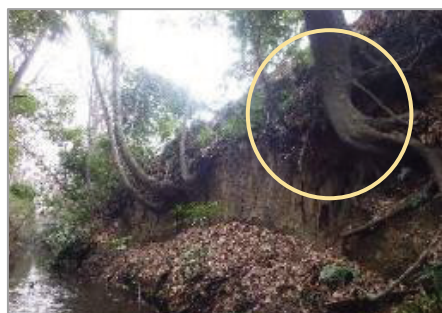
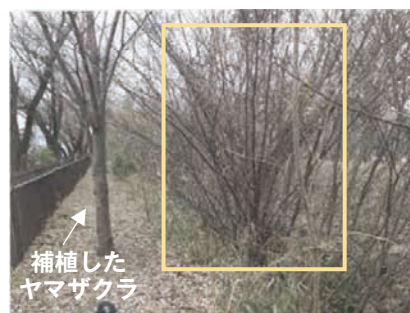
写真－17 保存整備に伴う植生管理の対象箇所例

<法面に生育する大径木（再掲）>

<伐採木の萌芽によるヤマザクラの再被圧（再掲）>

史跡・名勝の歴史的価値の保存を図るため、法面に影響を与える大径木の伐採による管理を行っていきます。また、ヤマザクラを被圧する樹木のせん定及び伐採による管理とともに、補植整備済区間においても、ヤマザクラを被圧する樹木の切り株から発生・成長した樹木のせん定及び伐採を実施していきます。

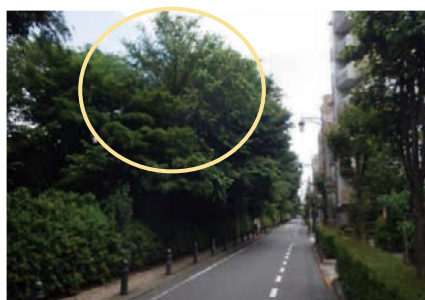
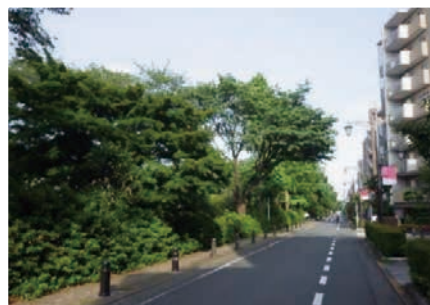
写真－18 植生管理の実績例

<道路側へ越境する樹木>

<せん定作業実施後>
