# 第4 漏水防止

## 1 漏水の現状

## 2 漏水防止対策

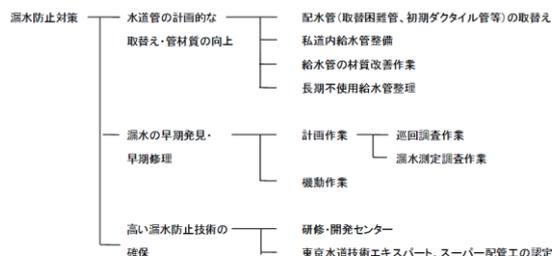
図3-22 漏水防止対策の体系

術の確保」を柱として取り組んでいる。

当局では、「水道管の計画的な取替え・管材質の向上」、「漏水の早期発見・早期修理」及び「高い漏水防止技

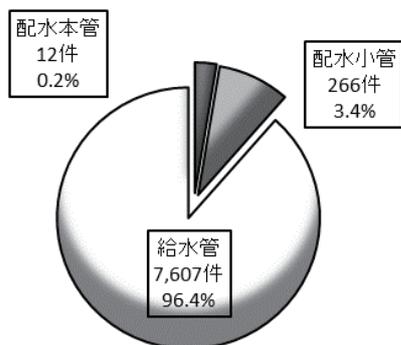
図3-21 令和5年度漏水修理件数の管用途別比率

また、令和5年度の漏水修理件数は、7,885 件であったが、その約96%の7,607 件は、給水管で発生している。

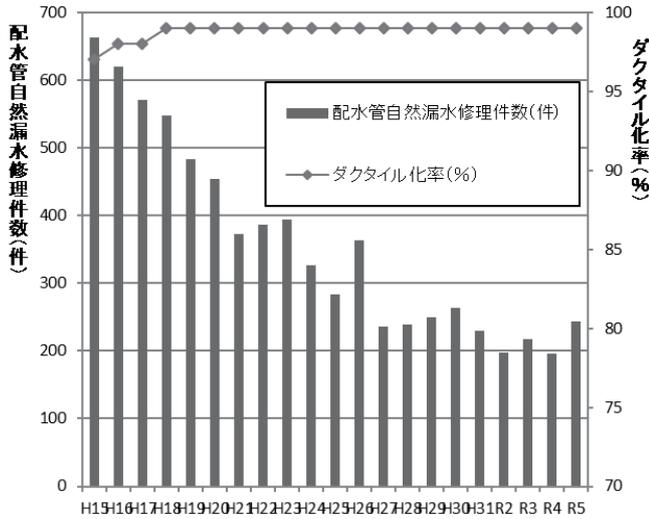
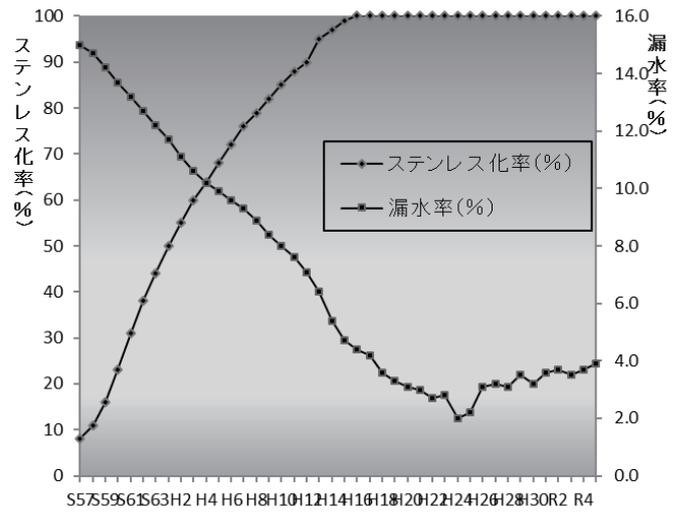
図3-23 ダクティル化率と配水管自然漏水修理件数の推移（左図）及び給水管のステンレス化率と漏水率（右図）

これまで外部衝撃に弱い高級铸铁管などを昭和40年代から、粘り強く強度の高いダクタイル铸铁管へ順次更新してきており、令和5年度末で99.9%が完了している。

道路下の鉛製給水管による漏水の低減を目的として、昭和 57 年度から配水管から分岐する鉛製給水管をステンレス鋼管に取り替える事業を開始した。そして、平成 18 年度末までに私道又は宅地内メータまでの鉛製給水管をおおむね解消した。

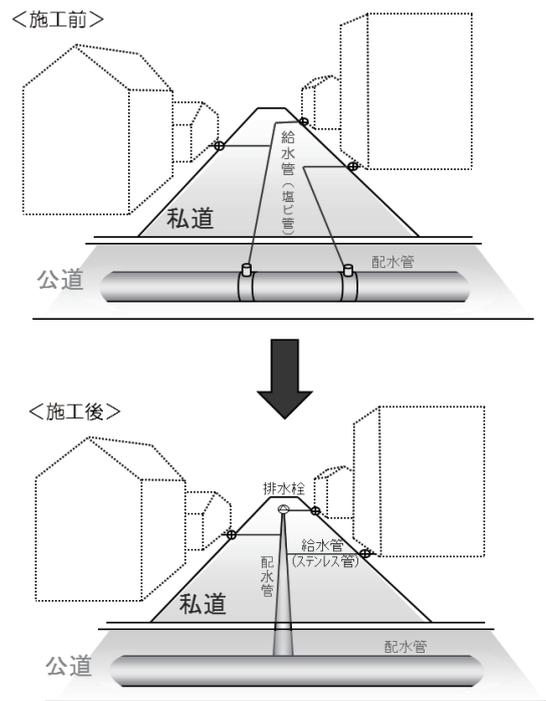
図3-24 私道内給水管整備施工例

私道には、給水管が長距離かつ複数本布設されている所もあり、漏水や出水不良の大きな原因の一つとなっている。そこで、給水管を整理・統合するため、給水栓が3栓以上ある私道を対象に配水小管を布設し、既設給水管をステンレス鋼管に取り替えることにより、漏水の未然防止を行っている。

また、給水栓が2栓以下の私道についても塩化ビニル管等をステンレス鋼管に取り替える施策を行っている。

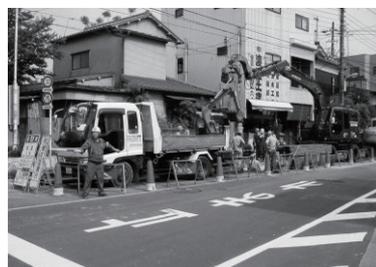
地上に流出した漏水は、都民からの通報や職員のパトロールにより発見し、即日修理することを原則としている。

緊急漏水修理工事 (地上漏水防止対策)

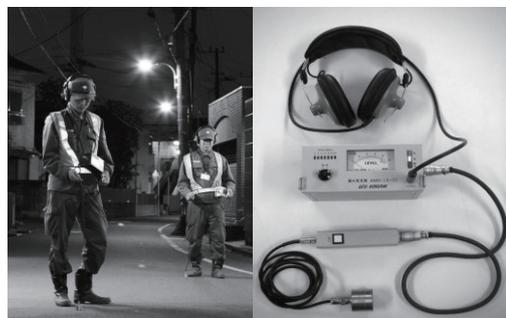
巡回調査作業とは、各家庭のメータに音聴棒を当て漏水の有無を調査する各戸調査や交通量が少なく騒音の少ない夜間に電子式漏水発見器で漏水箇所を特定する音聴調査等を行うものである。

電子式漏水発見器を用いた漏水調査 (地下漏水防止対策)

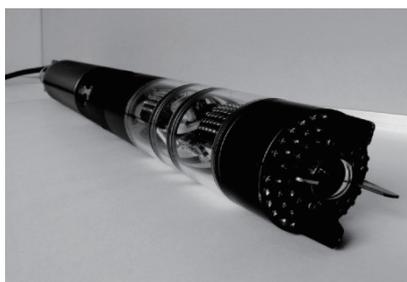
当局では、「漏水を発見する技術」と「漏水を予防する技術」の二つの観点から、常に技術開発に努め、新たな調査機器等の開発に取り組んでいる。これまでに開発及び改良を行った機器には、電子式漏水発見器、最小流量測定装置、相関式漏水発見装置、時間積分式漏水発見器、透過式漏水発見器、管内調査ロボットなどがある。

管内調査ロボット

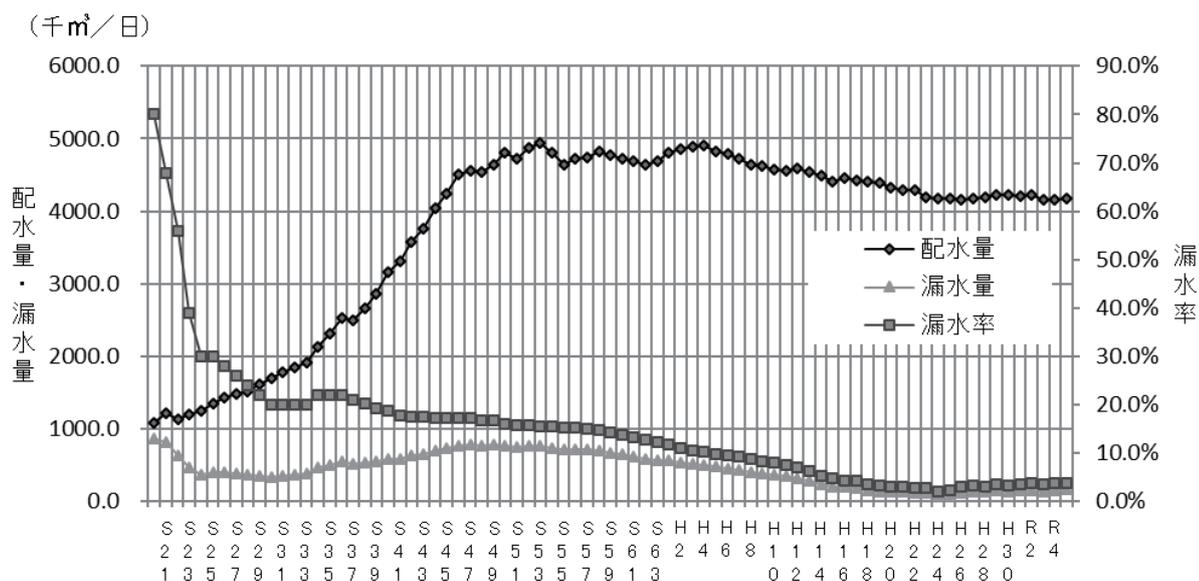
図3-26 配水量・漏水量・漏水率の推移

約70年前の昭和30年度には20%、平成4年度でも10.2%であった漏水率は、漏水防止対策を積極的に進めた結果、令和5年度には3.9%となり、世界最高水準の低い漏水率となっている。

令和5年度において、漏水量は、59,717 千m<sup>3</sup>で、年間配水量に対する比率(漏水率)は、3.9%であった。
