横3 大口径の水管橋や水路橋の劣化診断

名8 埋設管路の状態監視

宇2 管路継手部位置の把握

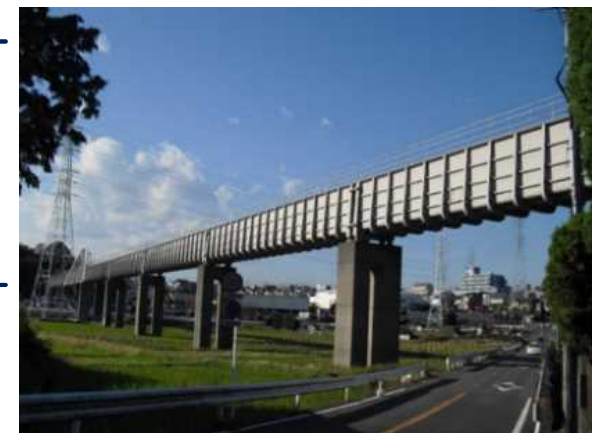
- 16の導水施設の内面腐食調査
施設の例）昭和48年布設φ1500水管橋（延長56m、取得原価約1億円、耐用年数60年）
