横3 大口径の水管橋や水路橋の劣化診断

大10 埋設管路の劣化診断技術

大14 鉄筋コンクリート構造物の非破壊による劣化診断技術

名6 埋設管路の状態監視

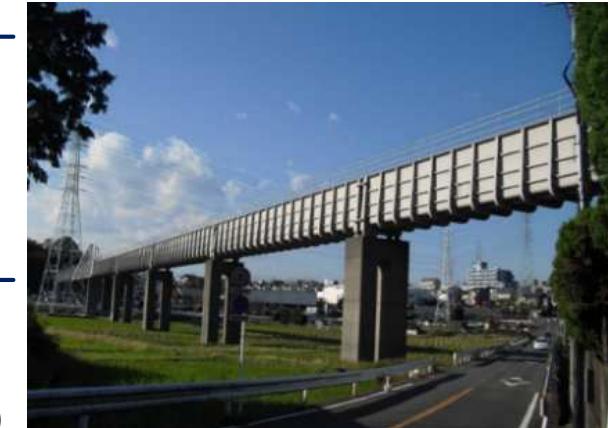
本市の導水施設に使用される大口径の水管橋や水路橋は、高度経済成長期に布設されたものが多く、布設後50～70年が経過しています。これらの水管橋や水路橋は口径1,350mm以上あり、水路橋については最大延長約400mの大規模な施設で、足場の設置が困難な位置にあります。

また、常時運用していることから、長期間の断水が困難であり、内面腐食による劣化状況が把握できていません。

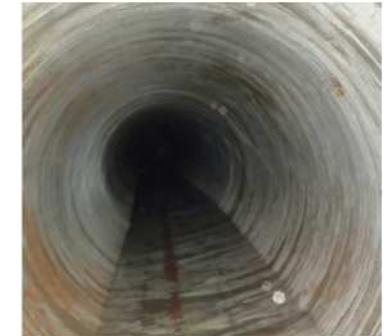
中大口径管路の内面

現在、中大口径管路については布設年度や管種、口径、土質状況等を基に健全度を予測していますが、より精度の高い健全度を把握するためには、掘削や断水を実施し、内外面からの劣化診断を行うなど、実施の管体状況を細かく調査する必要があります。
