事例9：バックホウに挟まれ作業員が死亡

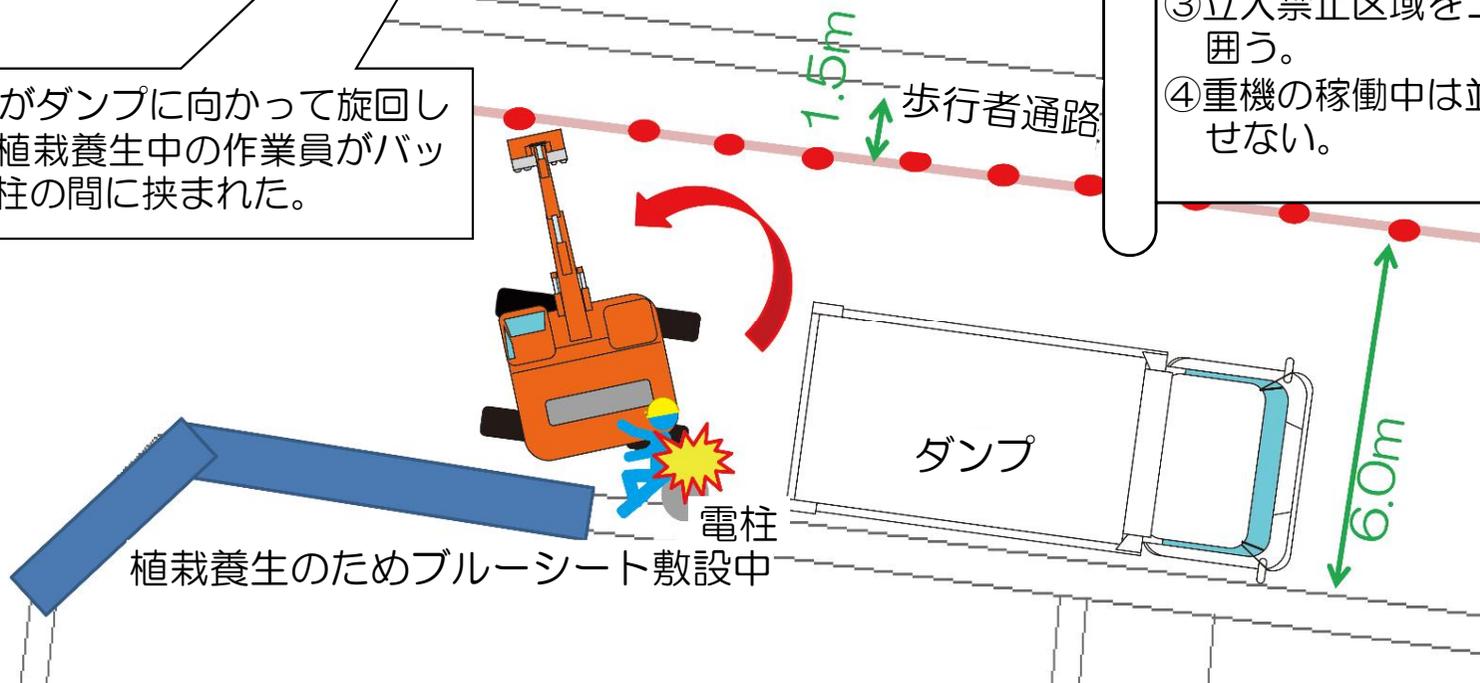
作業員が、旋回したバックホウと電柱の間に挟まれて死亡した。

- 重機旋回半径内への立入禁止が徹底されていなかった。
- オペレーターは建設機械誘導員の指示なく重機を運転していた。
- 他との作業が並行して行われており、作業手順が不明確だった。

- 圧死

- バックホウがダンプに向かって旋回したところ、植栽養生中の作業員がバックホウと電柱の間に挟まれた。

- ①重機オペレーターは建設機械誘導員の指示があるまで重機を操作しない。
- ②作業員に対し、重機旋回半径内への立入を原則禁止する。やむを得ず立ち入る場合は、建設機械誘導員の指示に従う。
- ③立入禁止区域をコーンバー等で囲う。
- ④重機の稼働中は並行作業を行わせない。
