# 東京の漏水防止

令和6年度版

東京都水道局

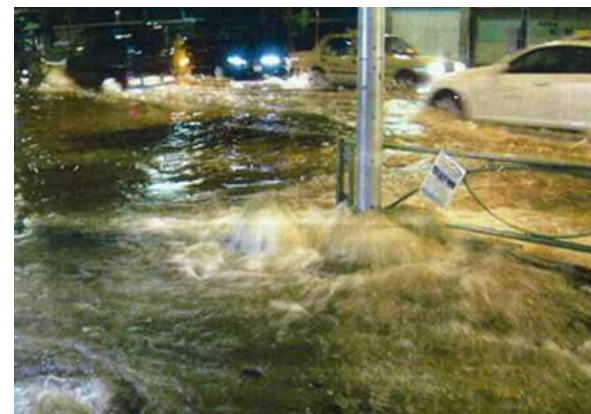
図1 漏水事故現場

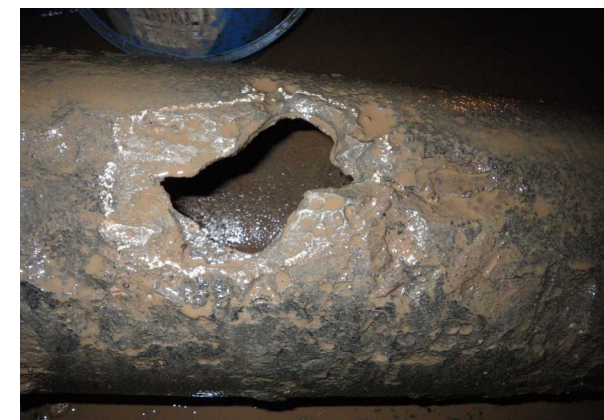
図2 鋳鉄管の腐食漏水

埋設された水道管は、経年劣化に加え、地震をはじめ、地盤の不同沈下、腐食性土壌、交通荷重及び各種工事等の影響を受け、常に漏水の危険にさらされています。

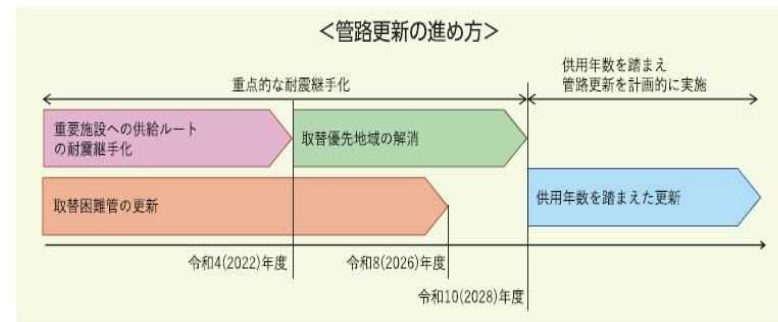
図 7 管路更新の進め方

- a 昭和 48 年度～ 内面がライニングされていない強度の低い铸铁管及び布設年度の古い鋼管である取替困難管の取替えを実施
- b 平成 17 年度～ ダクタイトイル管と高級铸铁製の異形管が混在している初期ダクタイトイル管の取替えを実施
- c 平成 19 年度～ 首都中枢機関、救急医療機関、避難所、主要な駅等の重要施設への供給ルートに布設された非耐震継手管の取替えを実施
- d 平成 25 年度～ 都の被害想定で震災時の断水率が 50%を超える地域（取替優先地域）に布設された非耐震継手管の取替えを実施
- e 平成 30 年度～ ポリスリーブ未被覆の鋼管の取替えを実施

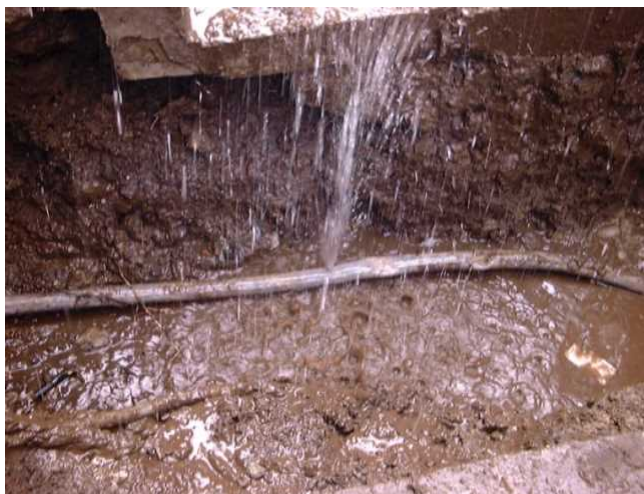
図 11 鉛製給水管の漏水状況

漏水の多くは古く劣化した給水管で発生しており、漏水修理件数全体の約 96%を占めています（参考資料 3）。このため、給水管の漏水を未然に防止することが漏水の低減に極めて効果的です。東京都水道局では、かつて道路下の給水管に施工しやすい鉛製給水管を使用していました。しかし、鉛は強度が低く、腐食しやすいことから漏水の大きな原因となっていました。

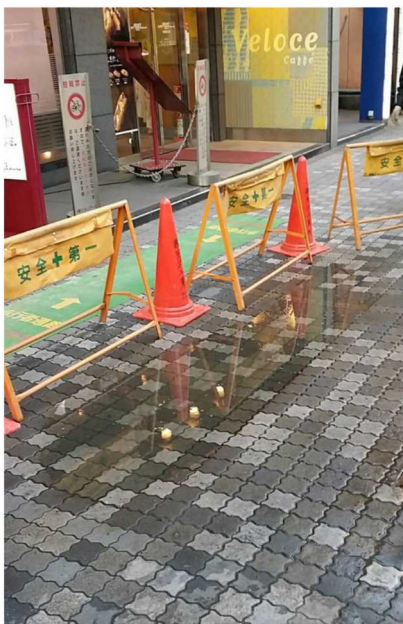
図14 給水管漏水  
(舗装へ浸出)

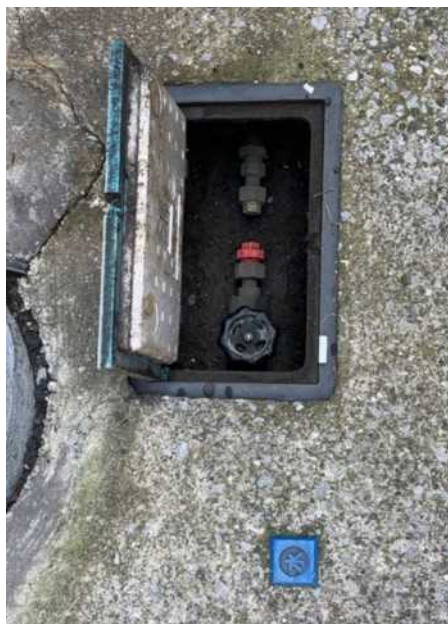
図15 長期間水道メータが  
取り外されている給水管

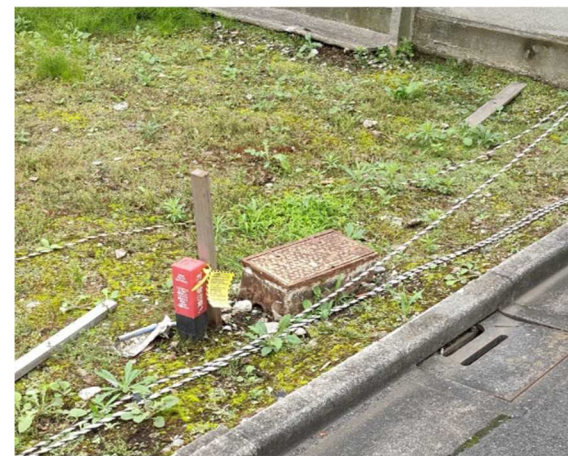
図16 使用見込みがないまま  
放置されている給水管

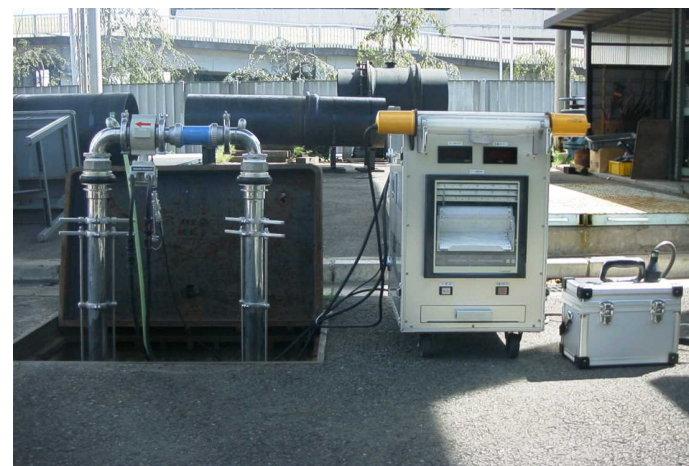
図 20 最小流量測定装置

まず、調査を行う区画周囲の制水弁を閉め、区画量水器以外から水の流出入がない状態にします。次に、区画量水器に設置した最小流量測定装置（図 20）を経由して区画内に流れ込む流量を測定します。そして、測定中の空き時間に記録された最小流量値を漏水量とみなします。

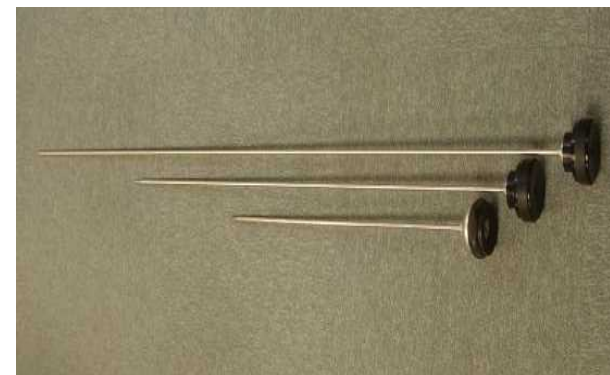
音聴棒は、水道メータ、制水弁、消火栓等に金属棒の先端を接触させ、金属棒末端に取り付けた聴音室に耳を押し当て、管体を伝わってくる漏水音を聴き取るものです(図21)。ただし、音聴棒は、主にその付近の漏水の有無を知るために用いるもので、漏水位置まで探知することはできません。

図21 音聴棒

巡回調査作業は区画ごとに行うもので、区画内の子メータを除く全ての水道メータに音聴棒（図 21）を当て、漏水の有無を調査する各戸調査や、交通量の少ない夜間に道路面に電子式漏水発見器（図 22）のピックアップを当て、漏水箇所を調査し特定する路線調査があります。

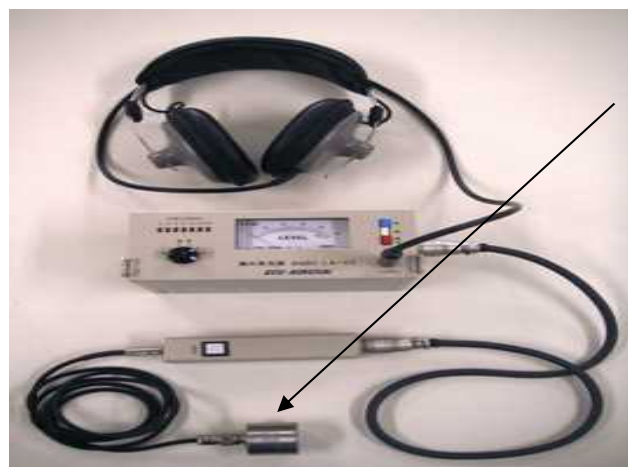
電子式漏水発見器は、漏水音を電気信号に変換する検出器(ピックアップ)を地表面に置き、地中を伝わってくる漏水音をピックアップに内蔵したアンプで増幅してヘッドホンで聴き取る装置です(図22)。また、ピックアップを順次移動させていくと、漏水位置の真上付近で漏水音が一番大きく聴き取れることから、漏水位置を探知することができます。

図22 電子式漏水発見器

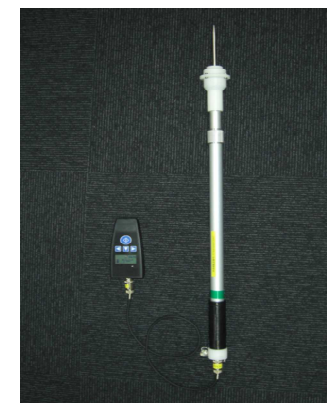
時間積分式漏水発見器は、漏水音が継続性を持つという性質を利用して漏水の有無を判別する機器です。

この装置は、各戸の水道メータます内の給水管露出部にセンサーを接触させ、管路に伝わる音を一定時間（1秒から5秒程度）測定し、漏水の有無を判別します。

図 26 時間積分式漏水発見器

なお、各戸調査においては、平成 15 年度から、一部の区画について、東京水道株式会社に委託し、時間積分式漏水発見器（図 26）を用いた漏水のスクリーニング（選別）を実施しています。漏水の疑いがある場合には、水道局職員が音聴法により漏水箇所の位置特定を行っています。

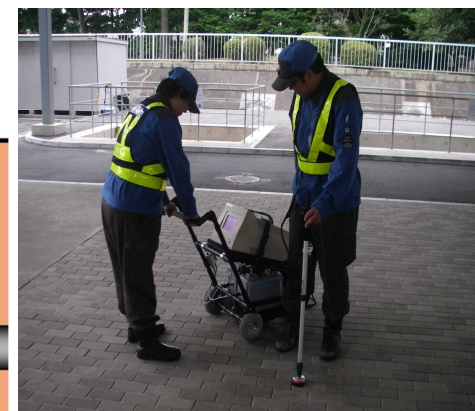
透過式漏水発見器は、不活性ガスであるヘリウムガスを水道管路内に注入し、管体の漏水箇所から漏えいして地中を透過してくるヘリウムガスを地上の検知器で捉えることにより、漏水位置を特定する機器です。

図 27 透過式漏水発見器

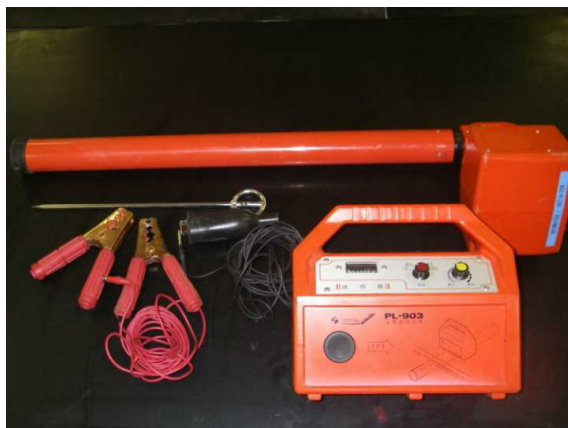
図 29 金属管探知器

漏水の調査を行うには、単に漏水を発見する技術だけではなく、水道管の埋設位置の探知技術、流れ出ている水が水道水かどうかを判別する水質検査技術等が必要になります。水道管の埋設位置の探知には、金属管探知器（図 28）や打撃音注入器（図 29）を使用しています。

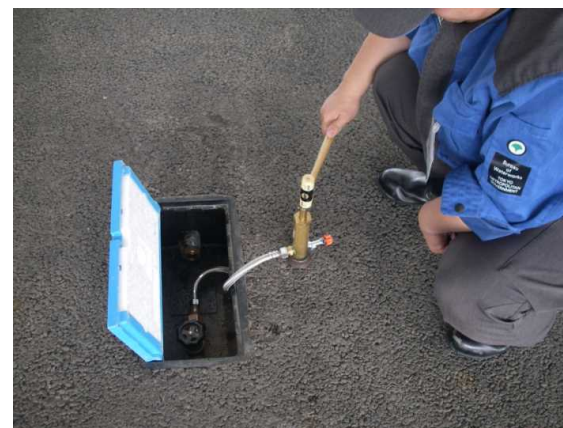
図 30 打撃音注入器

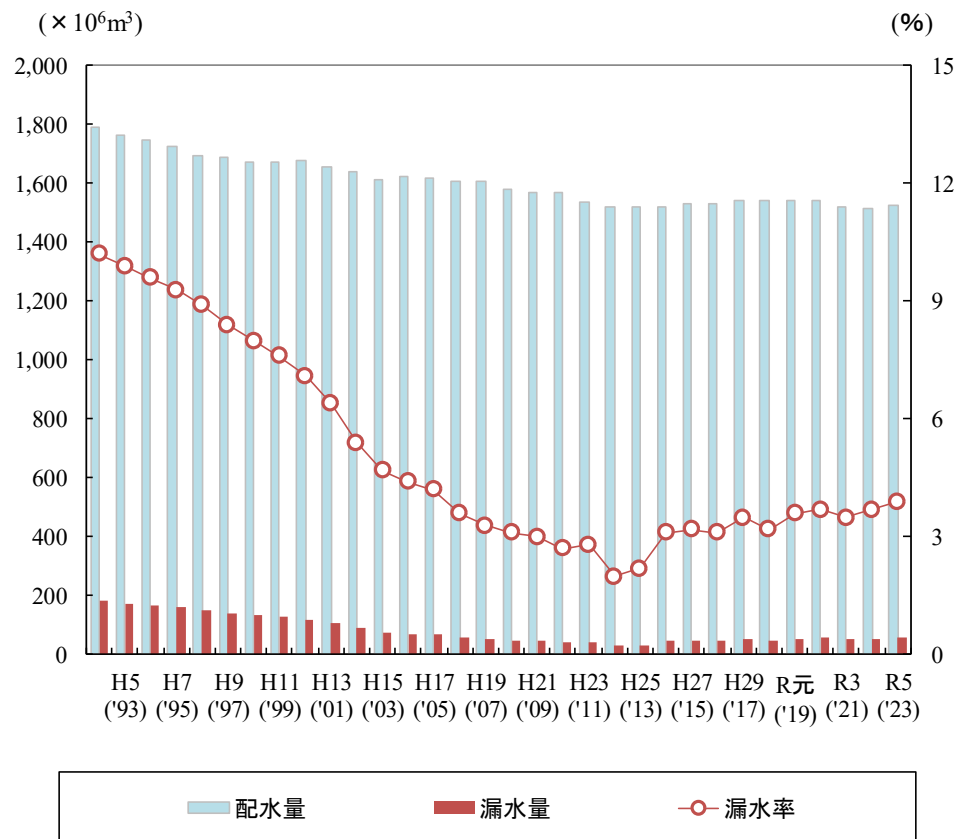
## 参考資料 2 配水量、漏水量及び漏水率の推移(平成 4 年度から令和 5 年度まで)

H4 ('92)	H5 ('93)	H6 ('94)	H7 ('95)	H8 ('96)	H9 ('97)	H10 ('98)	H11 ('99)	H12 ('00)	H13 ('01)
配水量 $10^6\text{m}^3$	1,793	1,763	1,746	1,727	1,697	1,689	1,672	1,671	1,678	1,656
漏水量 $10^6\text{m}^3$	183	175	168	161	150	141	133	127	120	107
漏水率 %	10.2	9.9	9.6	9.3	8.9	8.4	8.0	7.6	7.1	6.4
	H14 ('02)	H15 ('03)	H16 ('04)	H17 ('05)	H18 ('06)	H19 ('07)	H20 ('08)	H21 ('09)	H22 ('10)	H23 ('11)
配水量 $10^6\text{m}^3$	1,639	1,613	1,625	1,616	1,606	1,607	1,582	1,568	1,569	1,537
漏水量 $10^6\text{m}^3$	89	75	72	68	58	54	50	48	42	44
漏水率 %	5.4	4.7	4.4	4.2	3.6	3.3	3.1	3.0	2.7	2.8
	H24 ('12)	H25 ('13)	H26 ('14)	H27 ('15)	H28 ('16)	H29 ('17)	H30 ('18)	R元 ('19)	R2 ('20)	R3 ('21)
配水量 $10^6\text{m}^3$	1,523	1,523	1,521	1,530	1,530	1,542	1,541	1,543	1,541	1,521
漏水量 $10^6\text{m}^3$	31	33	47	50	48	54	50	56	58	53
漏水率 %	2.0	2.2	3.1	3.2	3.1	3.5	3.2	3.6	3.7	3.5
	R4 ('22)	R5 ('23)								
配水量 $10^6\text{m}^3$	1,517	1,527								
漏水量 $10^6\text{m}^3$	56	60

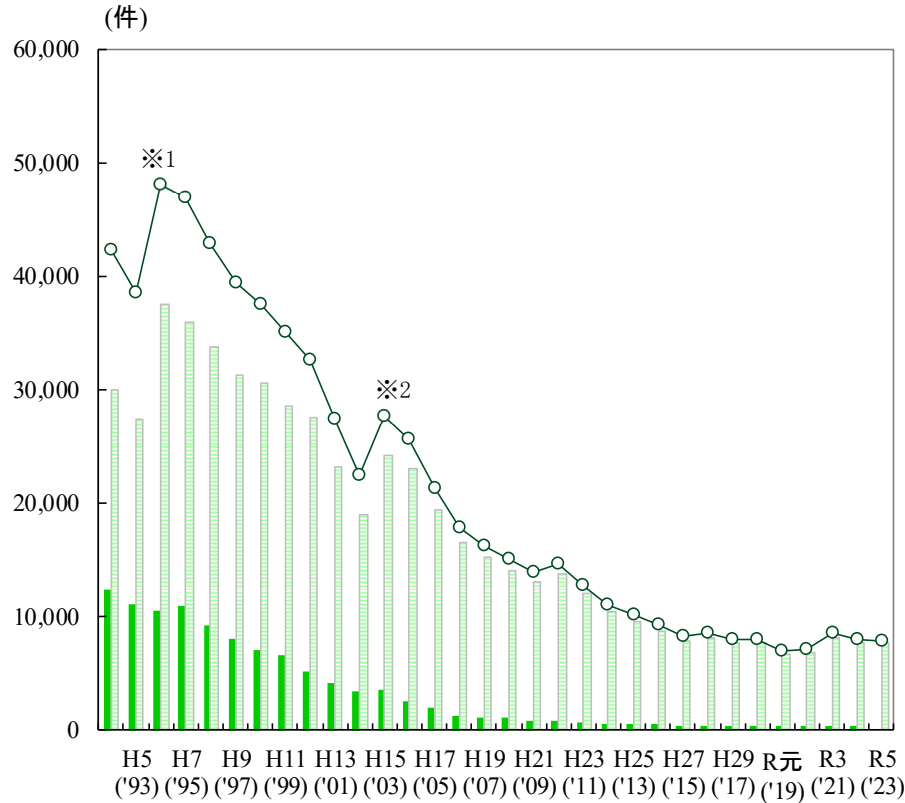
## 参考資料 4 作業別漏水修理件数の推移(平成 4 年度から令和 5 年度まで)

H4 ('92)	H5 ('93)	H6 ('94)	H7 ('95)	H8 ('96)	H9 ('97)	H10 ('98)	H11 ('99)	H12 ('00)	H13 ('01)
計画作業 件数	12,383	11,142	10,505	10,979	9,177	8,028	6,964	6,627	5,073	4,199
機動作業 件数	29,960	27,337	37,542	35,965	33,757	31,345	30,575	28,476	27,569	23,135
合計 件数	42,343	38,479	48,047	46,944	42,934	39,373	37,539	35,103	32,642	27,334
	H14 ('02)	H15 ('03)	H16 ('04)	H17 ('05)	H18 ('06)	H19 ('07)	H20 ('08)	H21 ('09)	H22 ('10)	H23 ('11)
計画作業 件数	3,450	3,516	2,592	1,908	1,287	1,097	1,026	848	801	684
機動作業 件数	18,996	24,186	22,987	19,361	16,460	15,173	14,083	13,046	13,777	12,090
合計 件数	22,446	27,702	25,579	21,269	17,747	16,270	15,109	13,894	14,578	12,774
	H24 ('12)	H25 ('13)	H26 ('14)	H27 ('15)	H28 ('16)	H29 ('17)	H30 ('18)	R元 ('19)	R2 ('20)	R3 ('21)
計画作業 件数	542	503	454	434	403	357	383	361	306	402
機動作業 件数	10,476	9,597	8,752	7,881	8,168	7,620	7,623	6,618	6,790	8,097
合計 件数	11,018	10,100	9,206	8,315	8,571	7,977	8,006	6,979	7,096	8,499

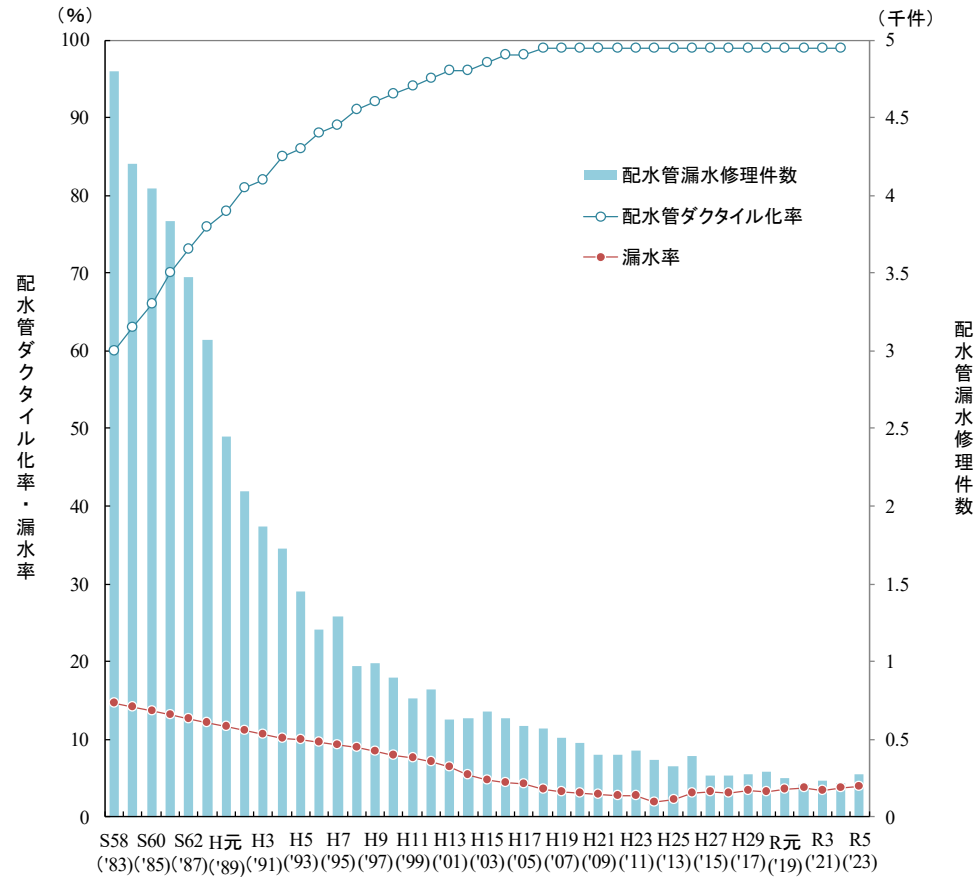
## 参考資料 5 配水管ダクタイル化率、配水管漏水修理件数及び漏水率の推移 (昭和 58 年度から令和 5 年度まで)

S58 ('83)	S59 ('84)	S60 ('85)	S61 ('86)	S62 ('87)	S63 ('88)	H元 ('89)	H2 ('90)	H3 ('91)	H4 ('92)	
配水管ダクタイル化率	%	60	63	66	70	73	76	78	81	82	85
配水管漏水修理件数	件	4,800	4,200	4,040	3,834	3,471	3,072	2,447	2,097	1,870	1,730
漏水率	%	14.7	14.2	13.7	13.2	12.7	12.2	11.7	11.1	10.6	10.2
	H5 ('93)	H6 ('94)	H7 ('95)	H8 ('96)	H9 ('97)	H10 ('98)	H11 ('99)	H12 ('00)	H13 ('01)	H14 ('02)	
配水管ダクタイル化率	%	86	88	89	91	92	93	94	95	96	96
配水管漏水修理件数	件	1,449	1,205	1,288	974	987	898	762	824	627	641
漏水率	%	9.9	9.6	9.3	8.9	8.4	8.0	7.6	7.1	6.4	5.4
	H15 ('03)	H16 ('04)	H17 ('05)	H18 ('06)	H19 ('07)	H20 ('08)	H21 ('09)	H22 ('10)	H23 ('11)	H24 ('12)	
配水管ダクタイル化率	%	97	98	98	99	99	99	99	99	99	
配水管漏水修理件数	件	679	635	587	570	511	474	399	403	424	372
漏水率	%	4.7	4.4	4.2	3.6	3.3	3.1	3.0	2.7	2.8	2.0
	H25 ('13)	H26 ('14)	H27 ('15)	H28 ('16)	H29 ('17)	H30 ('18)	R元 ('19)	R2 ('20)	R3 ('21)	R4 ('22)	
配水管ダクタイル化率	%	99	99	99	99	99	99	99	99	99	
配水管漏水修理件数	件	326	395	270	264	275	291	252	212	235	221

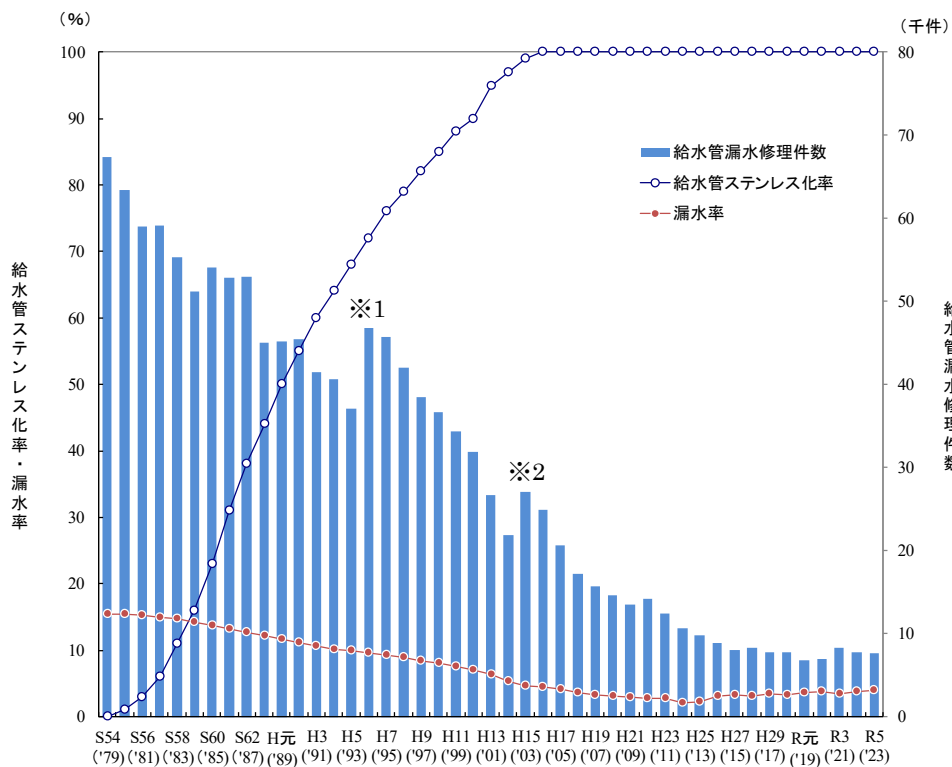
## 参考資料 6 給水管ステンレス化率、給水管漏水修理件数及び漏水率の推移 (昭和 54 年度から令和 5 年度まで)

S54 ('79)	S55 ('80)	S56 ('81)	S57 ('82)	S58 ('83)	S59 ('84)	S60 ('85)	S61 ('86)	S62 ('87)	S63 ('88)	
給水管ステンレス化率	%	0	1	3	6	11	16	23	31	38	44
給水管漏水修理件数	件	67,361	63,367	59,041	59,154	55,310	51,206	54,119	52,801	53,022	44,972
漏水率	%	15.5	15.4	15.2	15.0	14.7	14.2	13.7	13.2	12.7	12.2
	H元 ('89)	H2 ('90)	H3 ('91)	H4 ('92)	H5 ('93)	H6 ('94)	H7 ('95)	H8 ('96)	H9 ('97)	H10 ('98)	
給水管ステンレス化率	%	50	55	60	64	68	72	76	79	82	85
給水管漏水修理件数	件	45,171	45,382	41,418	40,613	37,030	46,842	45,656	41,960	38,386	36,641
漏水率	%	11.7	11.1	10.6	10.2	9.9	9.6	9.3	8.9	8.4	8.0
	H11 ('99)	H12 ('00)	H13 ('01)	H14 ('02)	H15 ('03)	H16 ('04)	H17 ('05)	H18 ('06)	H19 ('07)	H20 ('08)	
給水管ステンレス化率	%	88	90	95	97	99	100	100	100	100	
給水管漏水修理件数	件	34,341	31,818	26,707	21,805	27,023	24,944	20,682	17,177	15,759	14,635
漏水率	%	7.6	7.1	6.4	5.4	4.7	4.4	4.2	3.6	3.3	3.1
	H21 ('09)	H22 ('10)	H23 ('11)	H24 ('12)	H25 ('13)	H26 ('14)	H27 ('15)	H28 ('16)	H29 ('17)	H30 ('18)
