# 事例 1 5 : 枠組足場から転落しプレスに衝突しながら地面に落下

維持管理

浄水場関連

墜落・転落

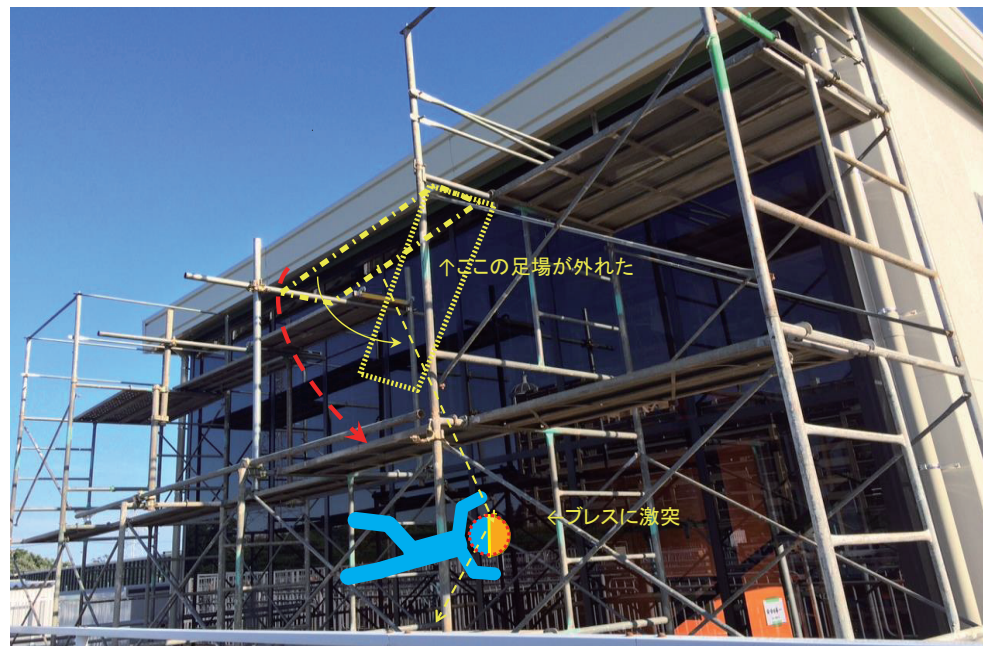
足場作業員が、仮設途中の足場に昇降した際に床板の結束が不十分のため床板とともに転落し背中と後頭部を負傷。

- ・手摺先行足場を使用していなかった。
- ・墜落制止用器具を使用していなかった。
- ・仮設足場が設置途中段階にもかかわらず、不安全な状況で作業を行っていた。
- ・床板の設置状況が不十分であった。

- ・背中及び後頭部打撲

手すり先行工法により足場を組立てる。足場の組立・解体作業時は、墜落制止用器具を取付けるための設備を設け、墜落制止用器具を使用する。
