事例4：バックホウを旋回させたところ、バケットが作業員にあたり負傷

土木・建設工事

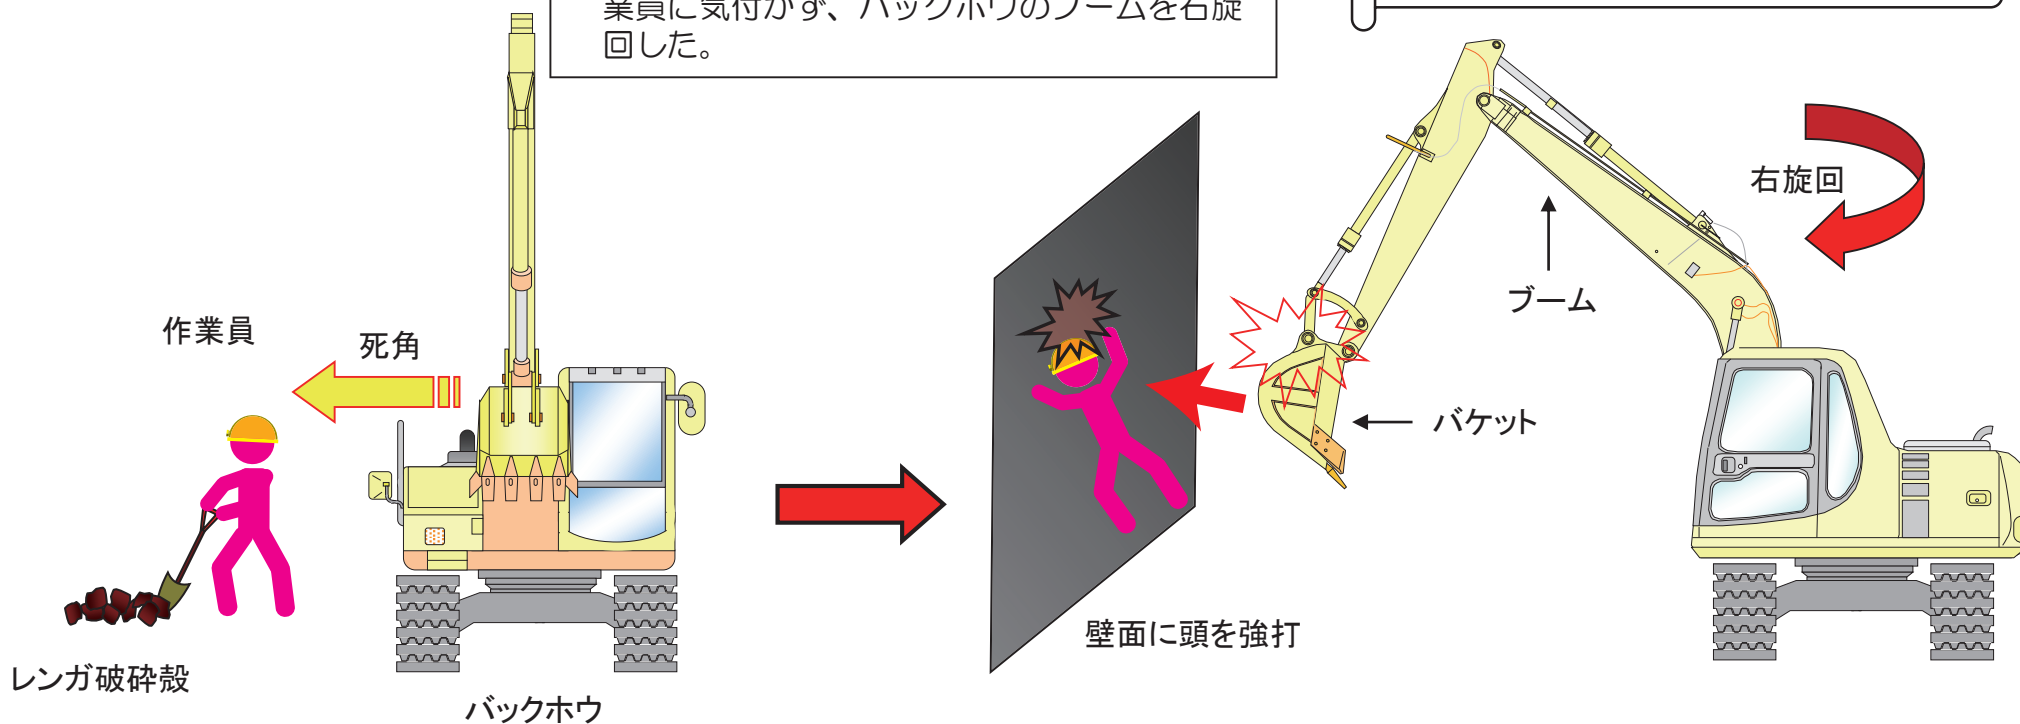
レンガ破碎殻を集積作業中、バックホウのオペレーターが作業員に気付かずバックホウのブームを右旋回させるところ、作業員にバケットが当たり、作業員は跳ね飛ばされ壁面に頭部を強打した。

- 作業員がバックホウの作業半径内に立ち入ってしまった。

- 右後頭部打撲頭蓋内出血

- オペレーターはバックホウの死角に入った作業員に気付かず、バックホウのブームを右旋回した。

バックホウの作業半径内の原則立入禁止の徹底。止むを得ず立ち入る際は、建設機械誘導員の指示に従い、バックホウが停止した後で立入る。
右旋回時はバックホウのブームを縮め、バケットを地上から上げる。
