岡山県内の降雨状況

<倉敷市真備町>

3-1 水道施設の被害

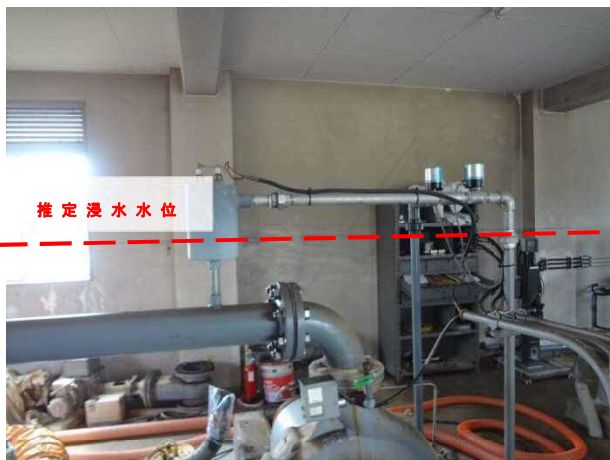
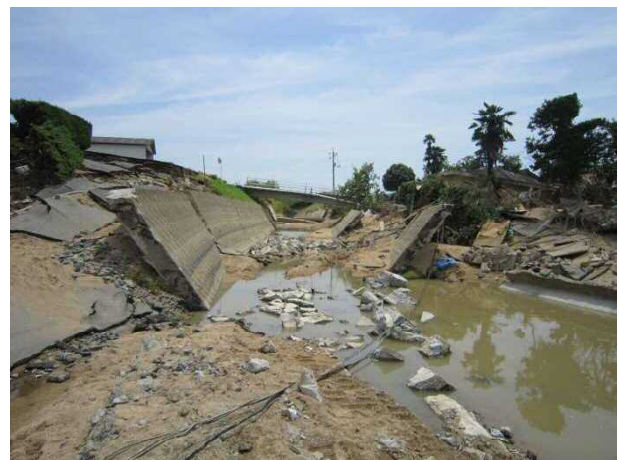
真備浄水場 取水井5本浸水により機能停止
 浄水場冠水により機能停止

7月	6日（金）	23:33	工場爆発により真備浄水場停電・送水不能
	7日（土）	0:45	土砂崩れにより田口配水池への送水管破損
			真備町市場地内の約100戸断水
		5時頃	末政川の決壊により送水管が流失
		11:25	真備浄水場冠水・機能停止
			真備地区全域（約8,900戸）で断水

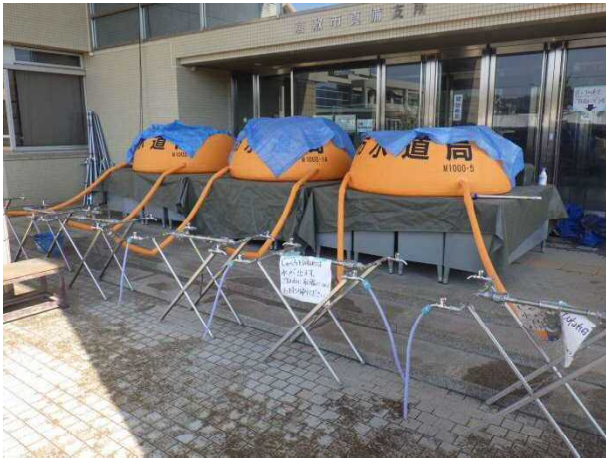
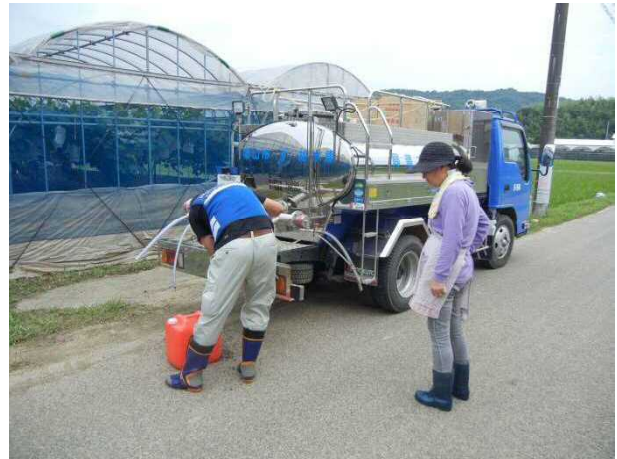
(1) 応急給水活動

臨時給水所 最大7箇所（7時～21時）

給水車による応急給水活動 応援人員延べ826人

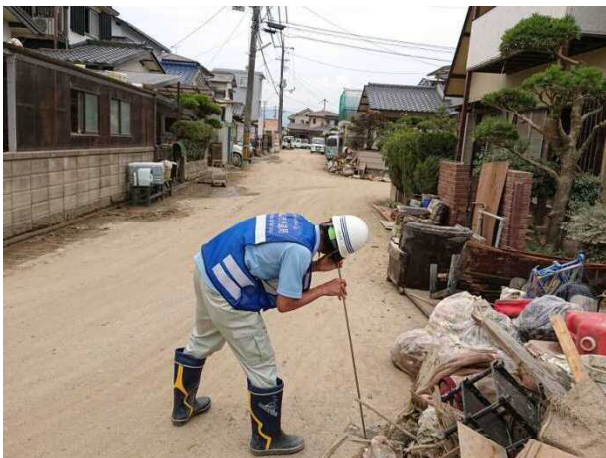
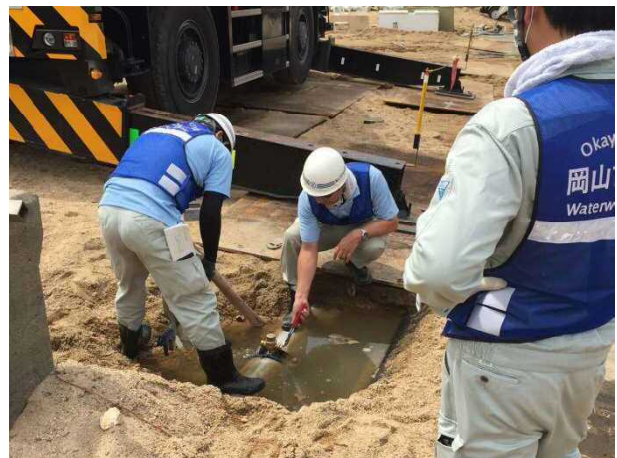
(2) 応急復旧活動

配・給水管の修繕及びバルブ操作等 応援人員延べ243人
