事例15：枠組足場から転落しブレスに衝突しながら地面に落下

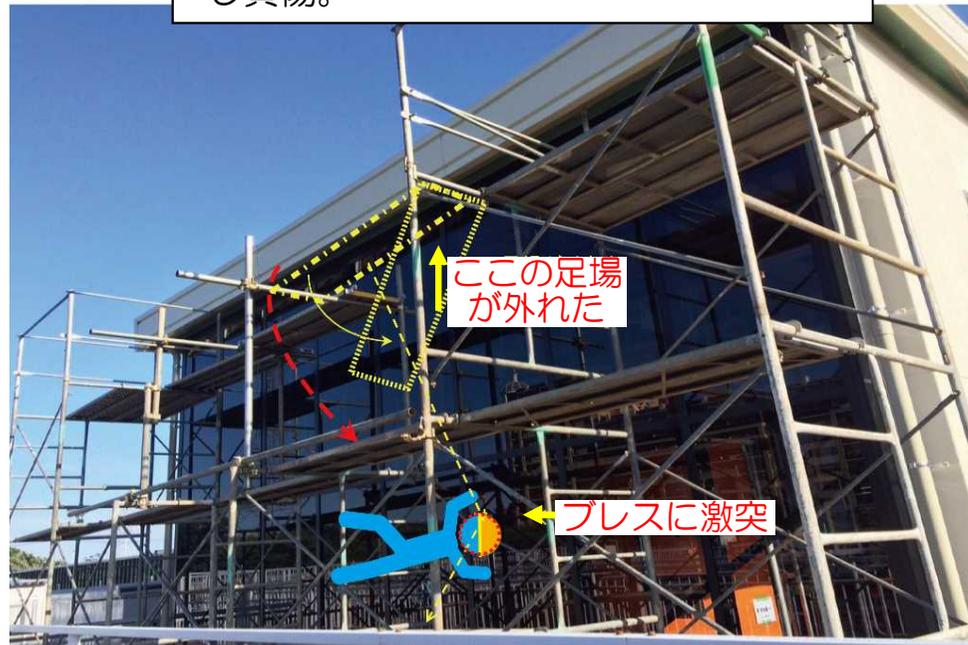
床板の結束が不十分のため、作業員が組立中の足場に昇降した際に転落し負傷。

- 手すり先行足場を使用していなかった。
- 墜落制止用器具を使用していなかった。
- 板の設置状況が不十分であり、不安全な状況で作業を行っていた。

- 背中及び後頭部打撲

- 作業員が、組立途中の足場に昇降した際に、床板の結束が不十分のため転落し負傷。

- ① 手すり先行工法により足場を組立てる。
- ② 足場の組立・解体作業時は、墜落制止用器具を使用する。
